Tratamiento de lesiones óseas periimplantarias y reoseointegración

Caso clínico, protocolo de tratamiento

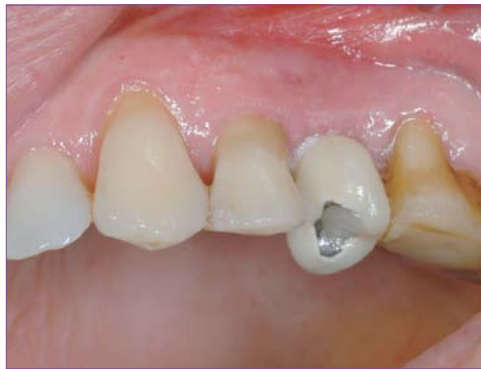
Fig. 2. Situación clínica preoperatoria.

Un paciente de 48 años presenta una fractura longitudinal de la pieza 24, con una lesión ósea infecciosa asociada, que afecta a más de la mitad de la altura por mesial del implante ubicado en la zona del 25. La pieza 24 no es restaurable ni tratable bajo ningún tipo de procedimiento; sin embargo, el implante en 25 está estable (figs. 1 y 2). Se decide la exodoncia de la pieza 24, con colocación simultánea de un implante, con-

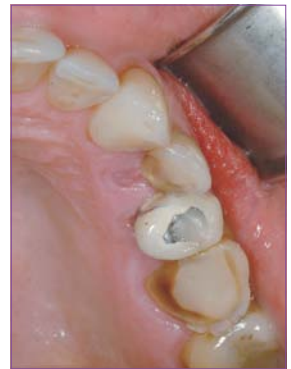
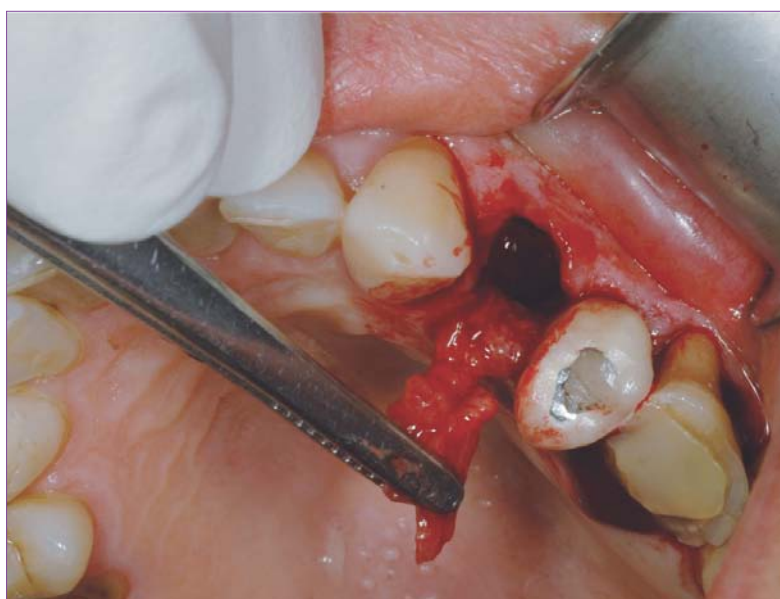
Fig. 3. Exodoncia y eliminación del tejido infectado.

Tras la anestesia de la zona, se realizó la exodoncia de la pieza 24. Se tomó una muestra para cultivo microbiológico y antibiograma y se procedió a eliminar todo el tejido infectado presente, utilizando curetas manuales de manera exhaustiva. Posteriormente, se realizó la primera descontaminación química de la cavidad, mediante lavados con peróxido de hidrógeno al 3% y, a continuación, gasa embebida con ácido cítrico al 2% durante un minuto. Se pretendió que la gasa penetrara en todos los espacios del defecto, incluyendo la fenestración presente en la tabla vestibular. Luego, se realizó una limpieza meticulosa, con curetas manuales, de la superficie del implante, que posteriormente se descontaminó con ácido cítrico al 2% durante un minuto (figs. 3 a 6).

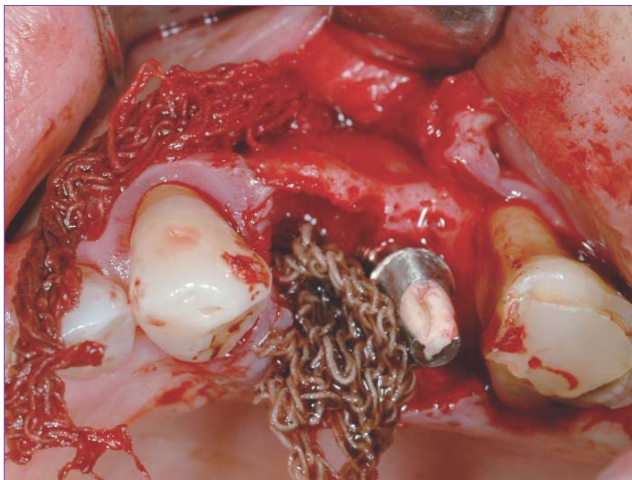
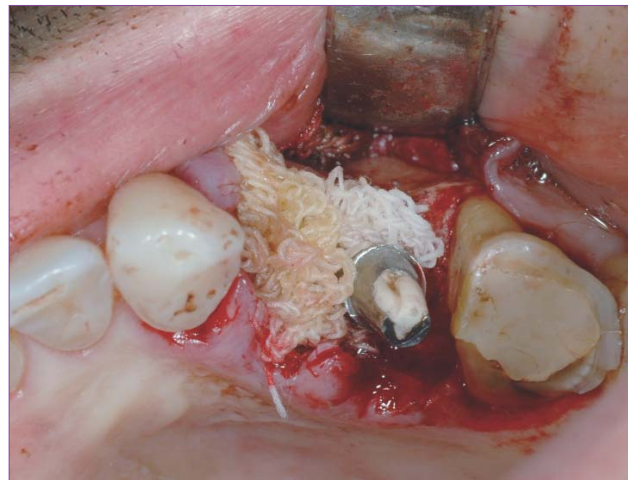
Fig. 4. Aplicación de ácido cítrico al 2%.

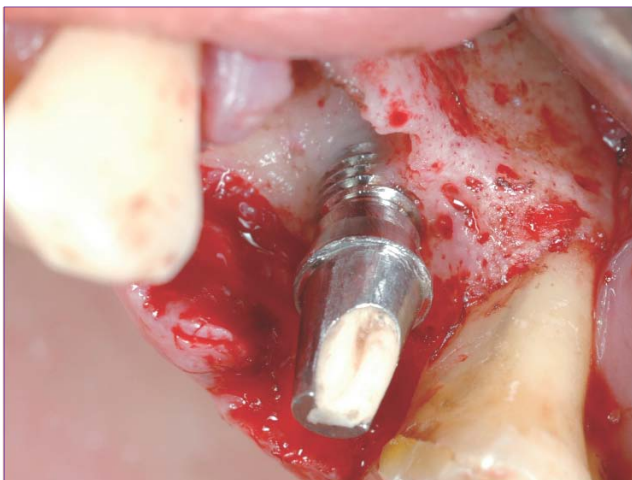
Fig. 6. Aspecto, de la superficie implantaria tras la descontaminación.

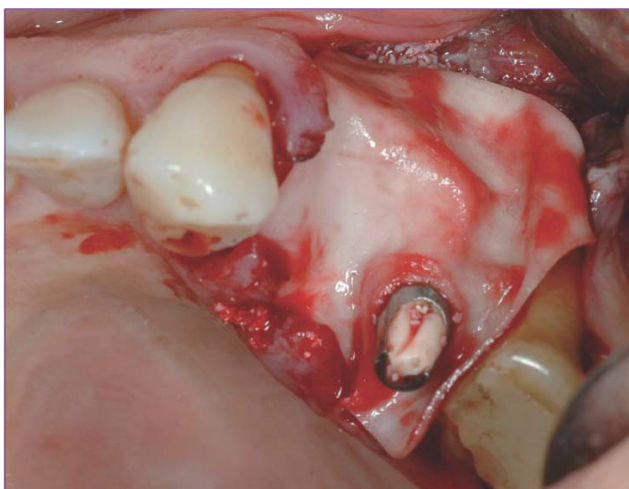
Fig. 9. Membrana ya colocada y asegurada, con el pilar de cicatrización gingival del implante en 24.

este fin, se realizaron dos perforaciones en la membrana: una por distal, de mayor tamaño, y otra más pequeña por mesial. La perforación más grande se hizo para permitir la colocación de la membrana sobre el pilar del implante en 25, de manera que ésta quede perfectamente ajustada alrededor del cuello del mismo. La perforación mesial, de sólo 1 mm de diámetro, se utilizó para asegurar la membrana con el pilar de cicatrización gingival, colocado sobre el implante en 24. Finalmente, se realizó una sutura con puntos simples (figs. 7 a 9).

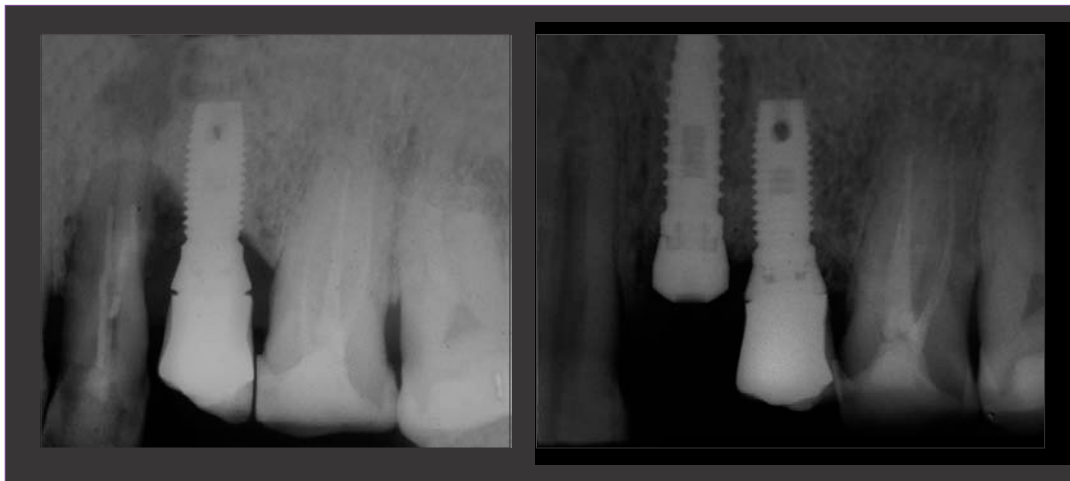
Fig. 11. Comparación radiográfica preoperatoria y posoperatoria inmediata.

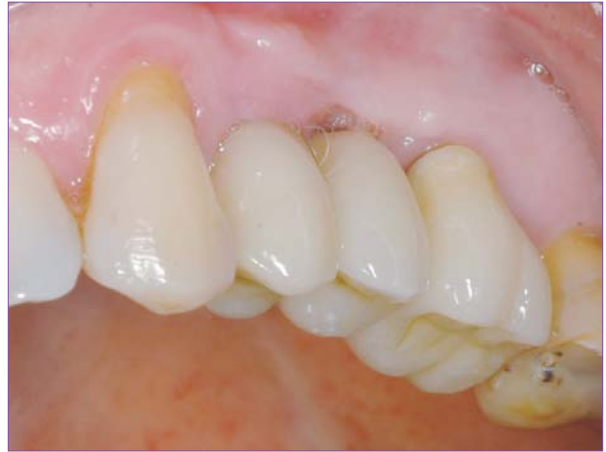
Fig. 15. Coronas definitivas.

Después de cinco meses, se tomaron impresiones y se confeccionaron coronas de metal-porcelana, ferulizadas sobre los implantes 24 y 25, e individual sobre la pieza 26 (figs. 11 a 18).

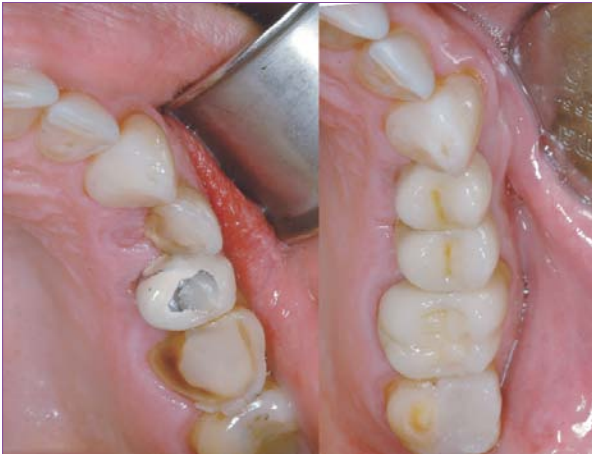
Fig. 16. Comparación clínica pre y posoperatoria.

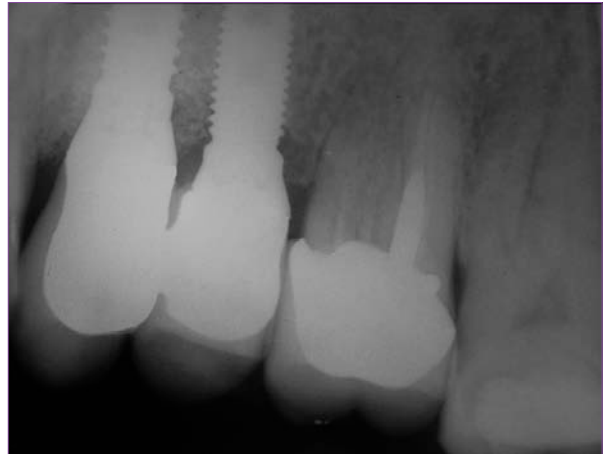
Fig. 17. Radiografía posoperatoria.

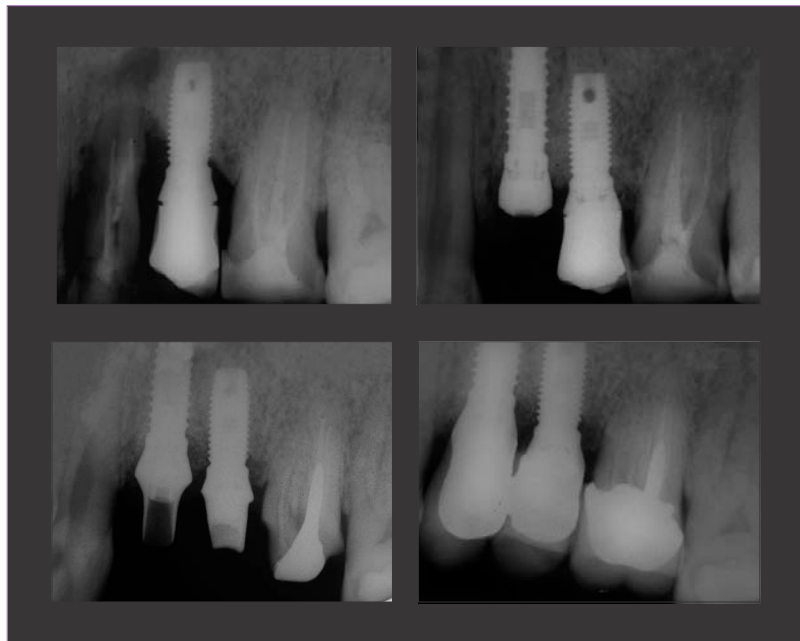
Fig. 18. Resumen de secuencia radiográfica.

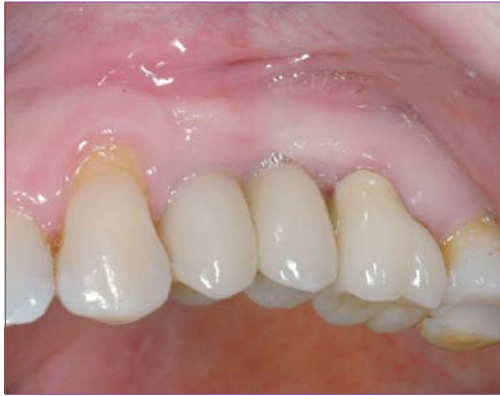
El control inmediato a los 30 días de colocadas las coronas y a los 14 meses de realizado el procedimiento regenerativo muestra estabilidad de los tejidos regenerados (figs. 19 a 22).

Fig. 19. Situación clínica 38 días después de la colocación de las coronas definitivas.

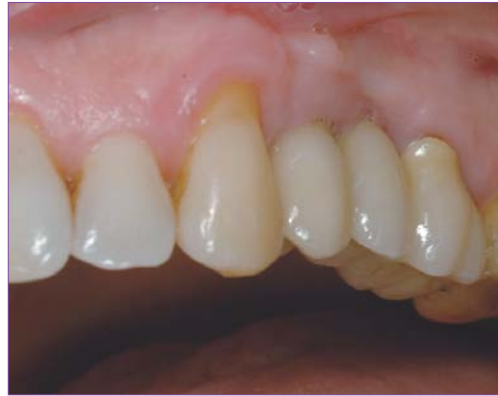
Fig. 20. Situación clínica a los 14 meses de realizado el procedimiento regenerativo.
